Nederman Mikropul Poland Sp. z o. o.

Koluszkowskie Przedsiębiorstwo
Gospodarki Komunalnej Sp. z o. o.

Raport z przeglądu filtra typu FD622/2,50/300 wykonanego w dniu 26 maja 2021

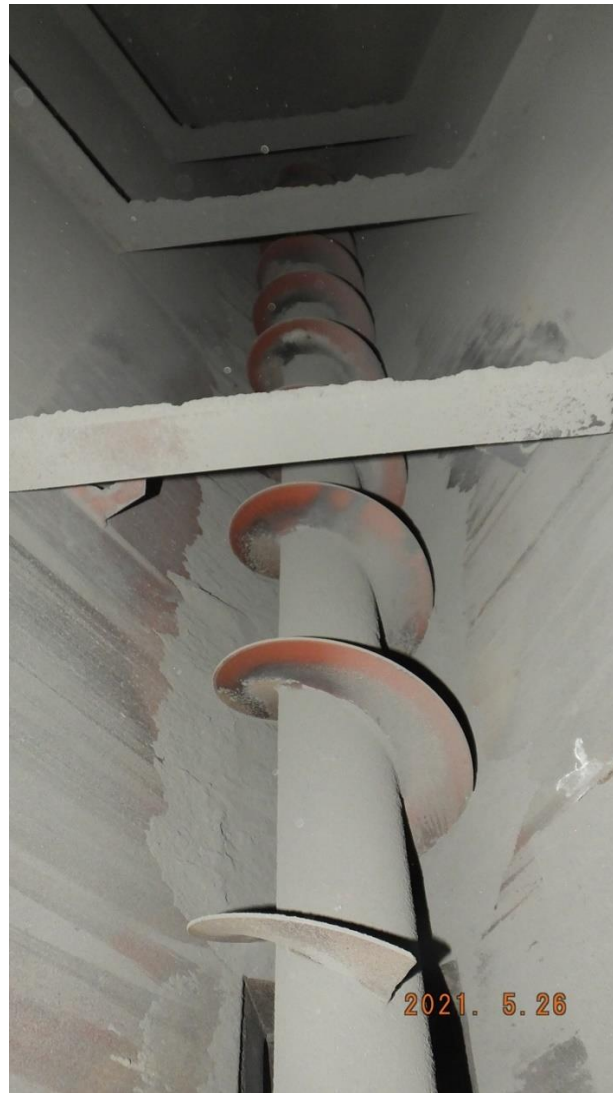
Przenośnik śrubowy

- nie stwierdzono nadmiernego nagromadzenia pyłów,
- nie stwierdzono uszkodzeń lub niesprawności przenośnika śrubowego,
- nie stwierdzono korozji,
- nie stwierdzono nieszczelności.

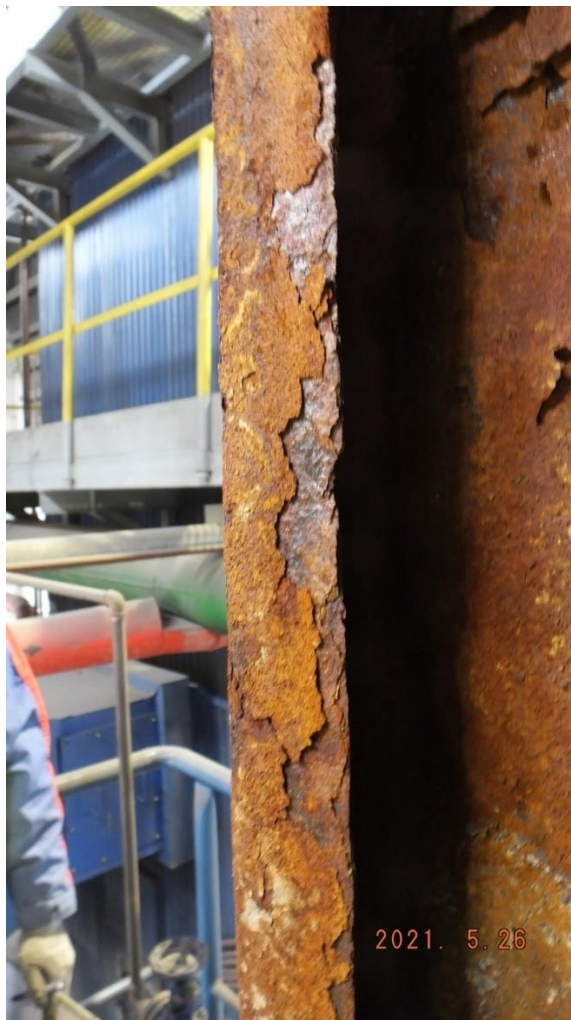
Stłpek drzwi lewych

- Widoczna korozja na wszystkich elementach konstrukcyjnych i wyposażeniu:

- Drzwi;
 - ryzyko wystąpienia nieszczelności
- Dysze czyszczące i gniazda dysz czyszczących;
 - brak możliwości łatwego demontażu
- Kierownice powietrza dysz czyszczących;
 - pogorszenie sprawności regeneracji
- Kraty podestowe;
 - brak wymaganej wytrzymałości
 - w dalszej konsekwencji ryzyko wpadnięcia elementów do kanału oczyszczonych spalin stanowiące zagrożenie dla wentylatora
- Elementy konstrukcyjne;
 - osłabienie konstrukcji i ryzyko wystąpienia nieszczelności

- Naprawa obudowy wentylatora poprzez spawanie nowej części,
- Specjalistyczna dalsza diagnostyka układu wentylatora,
- Naprawa słupków komory gazu czystego poprzez usunięcie zardzewiałej części a następnie spawanie w to miejsce pojedynczego, zamkniętego profilu stalowego o grubości ścianki co najmniej 3 mm i odpowiedniej szerokości,

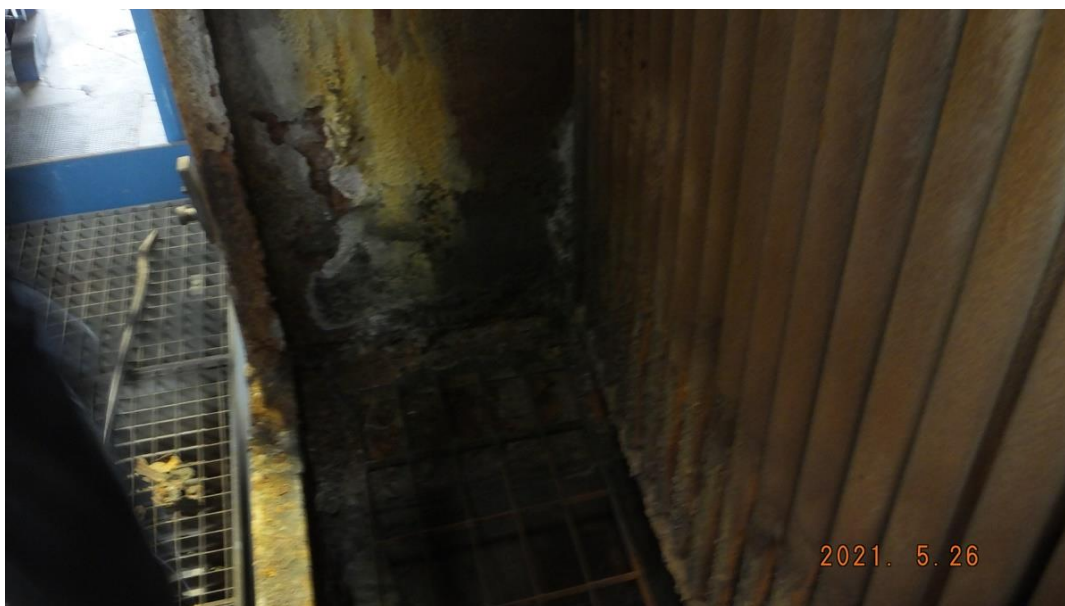
Słupek drzwi lewych, krata podestowa, ściana lewa, dysze czyszczące

- Wymiana sprężyn mocowania worków,
- Wymiana krat podestowych w komorze gazu oczyszczonego dla poprawy bezpieczeństwa obsługi,
- Wymiana elastycznych rurek czujnika różnicy ciśnień układu sterowania,
- Wymiana uszczelek drzwi,
- Wymiana uszkodzonych membran zaworów pneumatycznych.

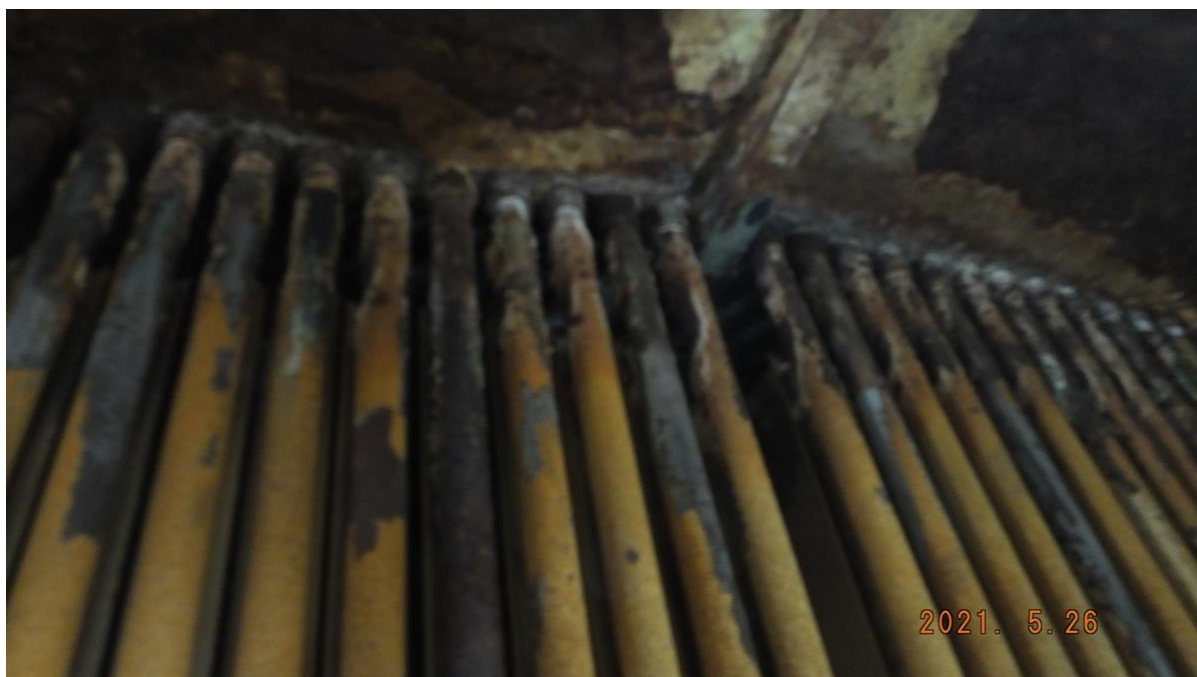
Dach komory czystej, dysze czyszczące

- Wspawanie płaskownika lub profilu zamkniętego w dolny ceownik przedniej obudowy komory gazu czystego. Uniemożliwi to osadzanie się pyłu, zapewni dodatkową izolację termiczną a także wzmocni konstrukcję przedniej ściany.
- Wykonanie dodatkowej izolacji termicznej dachu komory gazu oczyszczonego
- **Wyposażenie pieca w instalację odsiarczania co zapewni redukcję emisji tlenków siarki do atmosfery** a dodatkowo zredukuje postęp korozji w komorze gazu oczyszczonego. Nederman Mikropul może zaoferować system suchej sorpcji SOx oparty na dozowaniu wodorotlenku wapnia i reaktora mieszającego w kanale spalin przed filtrem.

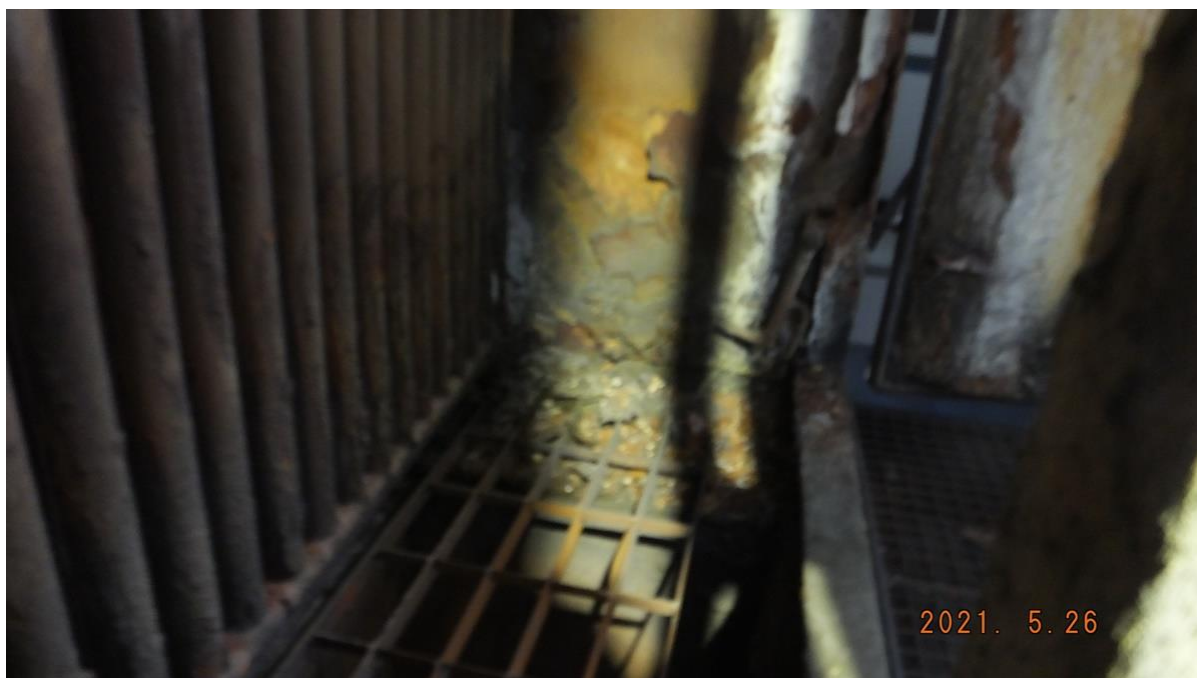
Słupek prawy, ściana prawa, krata podestowa, dysze czyszczące

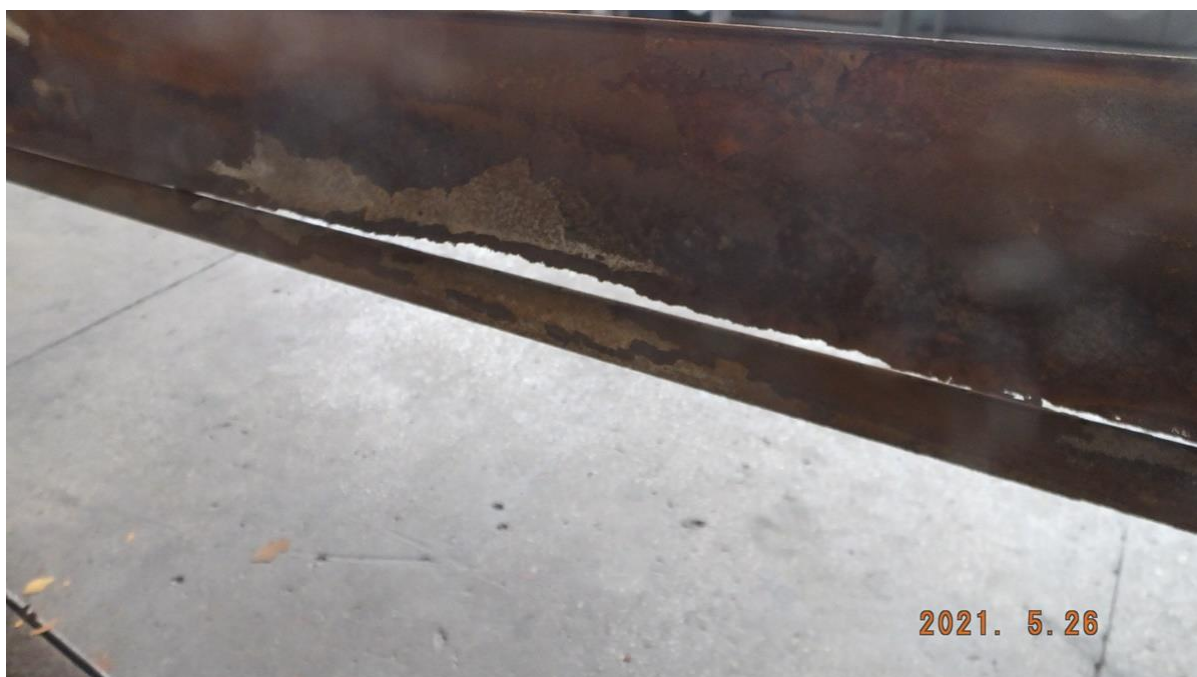
Kierownica powietrza dyszy czyszczącej

- Montaż nowych wysokotemperaturowych O-ringów w gniazdach dysz,
 - Zgrubne oczyszczenie rury czyszczącej,
 - Uzupelnienie braków w kierownicy powietrza poprzez spawanie pasków blachy,

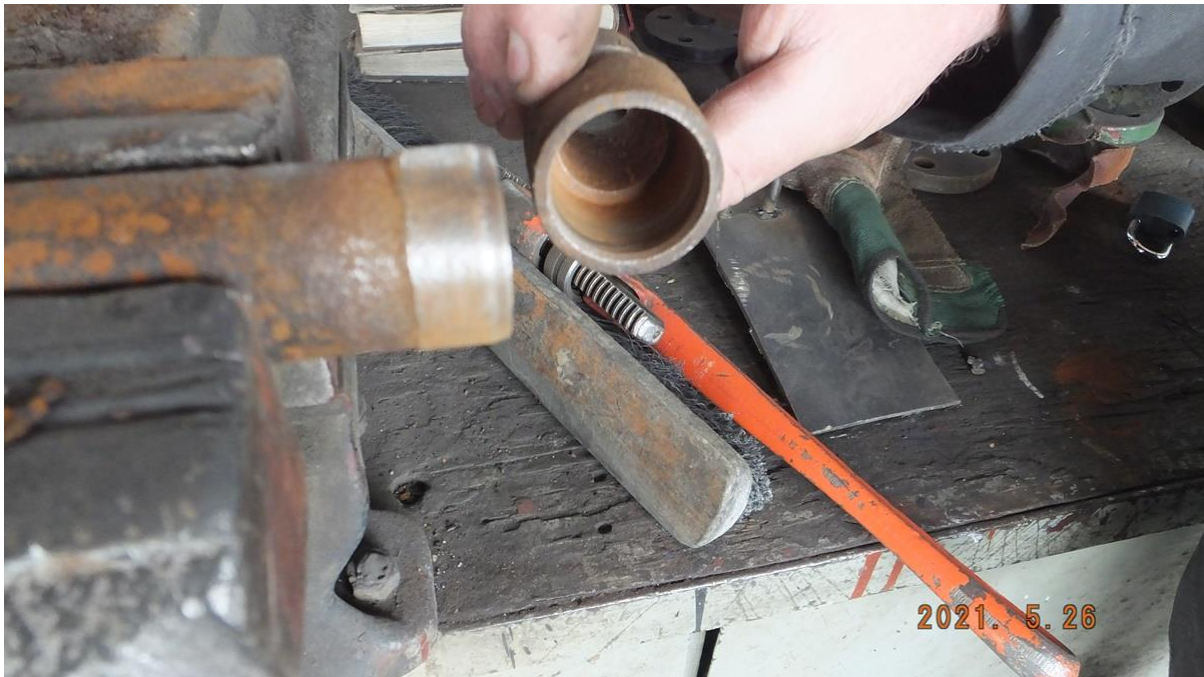
- Brak lub uszkodzone lub O-ringi w gniazdach dysz czyszczących,

Gniazdo dyszy i końcówka z dyszy czyszczącej

- Naprawa dysz czyszczących:
 - Demontaż gniazd i dysz czyszczących,
 - Dokładne oczyszczenie z korozji w/w elementów w miejscach odpowiedzialnych z szczelność połączenia,

- Zaprawki malarskie farbą epoksydową dostosowaną do temperatur 210-230°C,
 - Ponowny montaż gniazd dysz i dysz czyszczących.

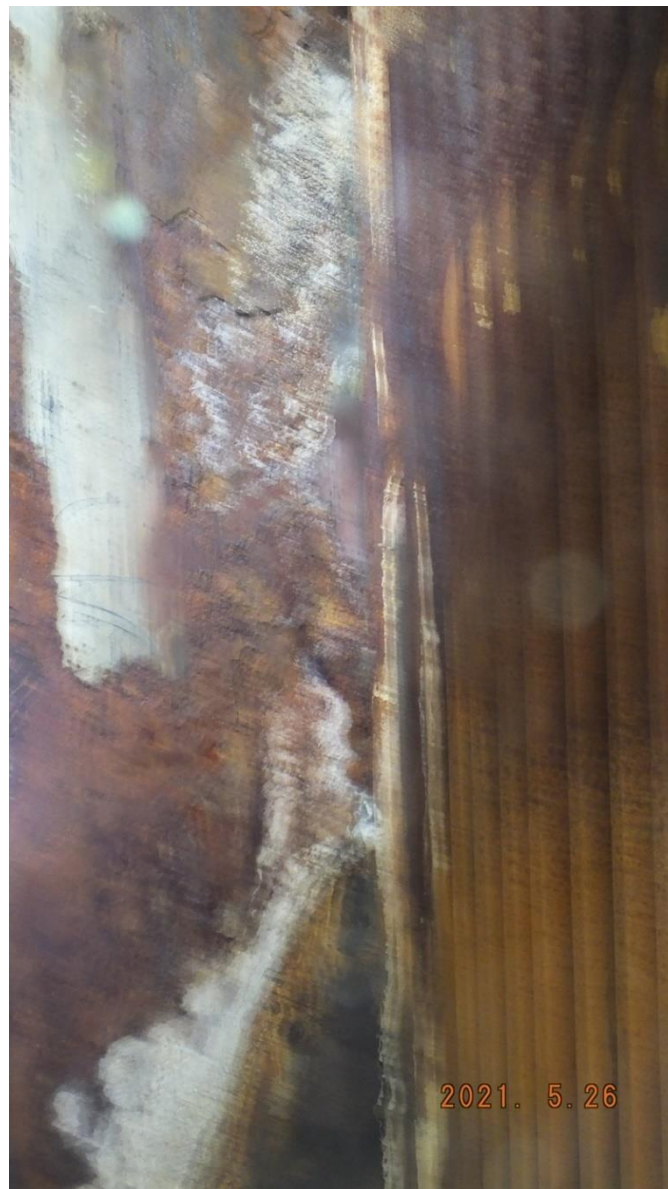
Ściana boczna, lewa

- Obecność pyłu osadzonego na ściankach, drzwiach i innych elementach.

Udokumentowana w punkcie 3. przyspieszona korozja jest efektem kondensacji kwasu. Świadczy o względnie długiej lub krótkiej i częstej pracy z gazami spalinowymi w temperaturze poniżej, lub bardzo blisko temperatury punktu rosy kwasu.

- Oczyszczenie wnętrza komory gazu czystego z luźnej rdzy ręcznie przy użyciu skrobaka oraz szczotki drucianej. Zalecamy także zastosowanie zabezpieczenia antykorozyjnego w postaci specjalistycznej farby odpornej na działanie kwasów i temperatur do 210-230°C.

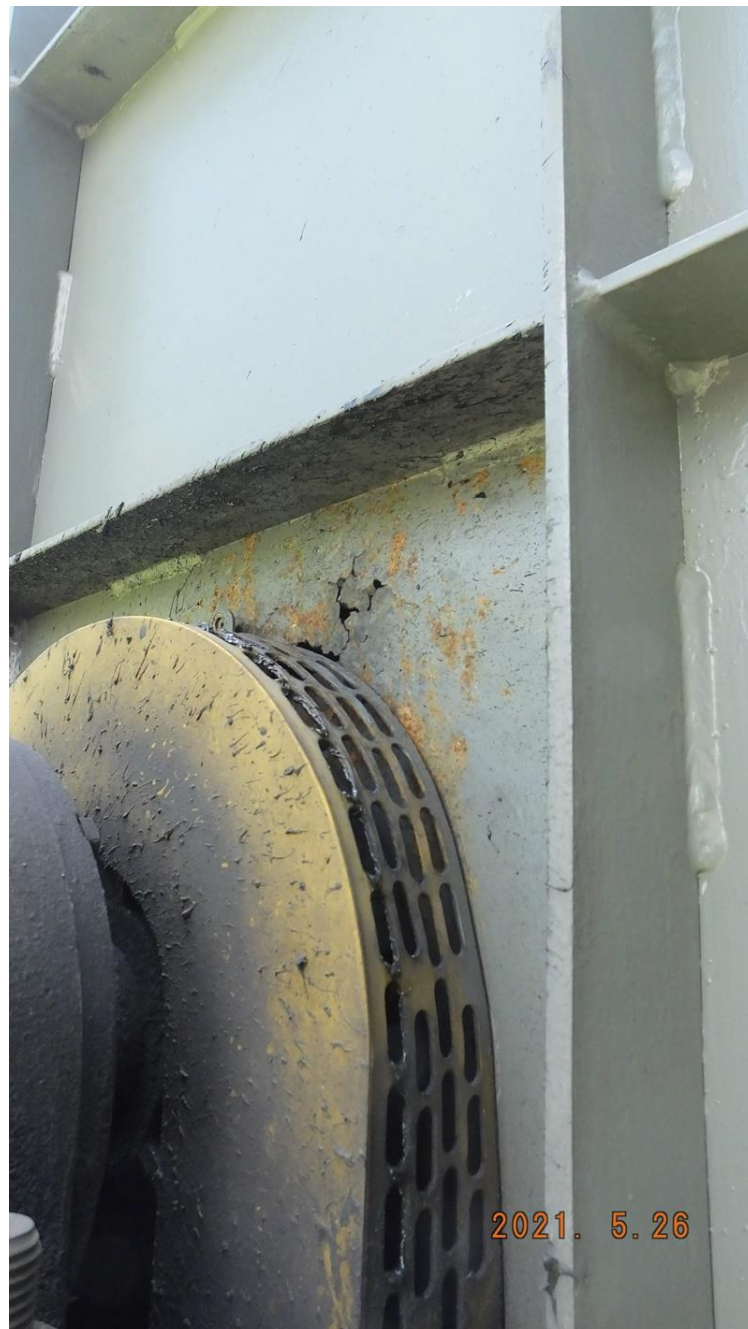
- Korozja obudowy w miejscu przejścia wału,
- Wnętrze obudowy zanieczyszczone pyłem,
- Wirnik czysty bez widocznych uszkodzeń.

Obudowa wentylatora od strony wału

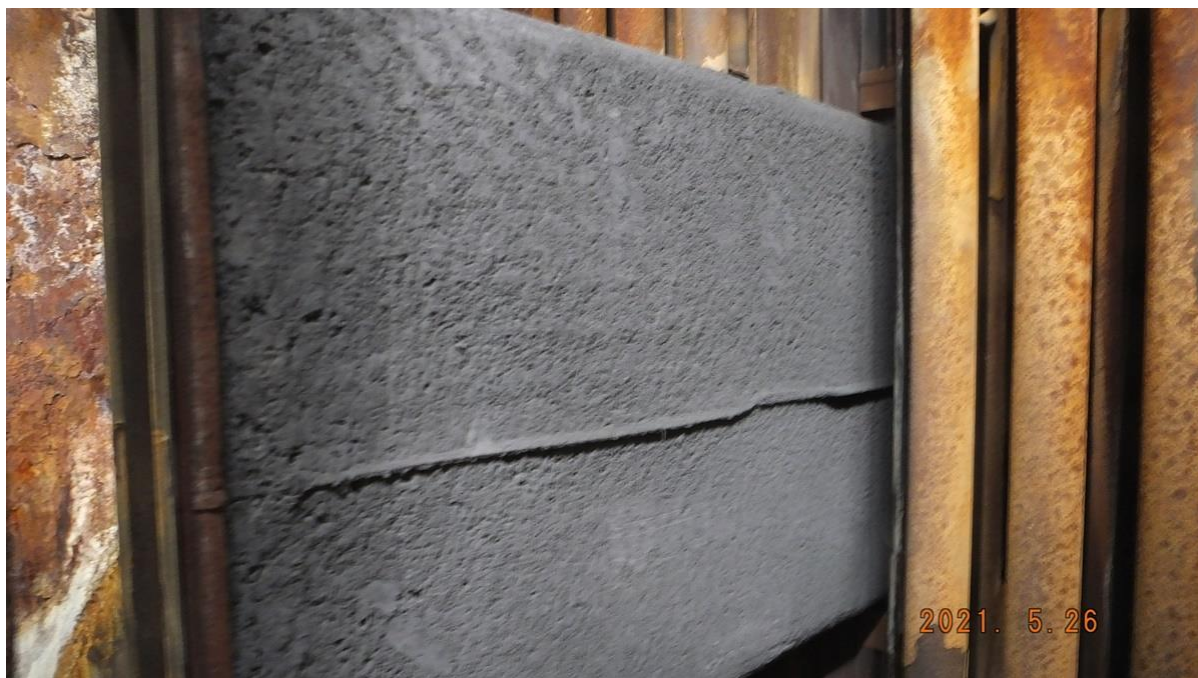
Worek filtrujący

- Widoczna dosyć silnie przywierająca warstwa pyłów

Znacząca ilość pyłu widocznego w komorze gazu oczyszczonego wskazuje na fizyczne uszkodzenie worków w różnych miejscach filtra. Wskazanie ilości i dokładnej lokalizacji uszkodzonych worków wymaga wykonania badania szczelności przy pomocy specjalnego proszku do detekcji nieszczelności. W badanym przypadku wykonanie takiego badania nie jest jednak uzasadnione ekonomicznie, ponieważ według przekazanych informacji, badane worki mają już 9 lat. Przewidywany resurs, zależnie od trybu pracy i obciążenia, wynosi 3-5 lat. Wymiana pojedynczych worków nie da oczekiwanego trwałego efektu, gdyż ryzyko powstania dalszych uszkodzeń niewymienionych worków jest znaczne. Co więcej, jednoczesna praca nowych worków ze starymi o bardzo obniżonej przepuszczalności, skutkuje przeciążaniem worków nowych z negatywnym skutkiem dla ich trwałości i skuteczności filtracji.

Podczas regeneracji filtra worek odkształca się i uwalnia pewną ilość pyłów na stronę gazu oczyszczonego. Stare, bardzo zabrudzone i głęboko przesycone pyłami worki, wymagają częstszych impulsów czyszczących, aby utrzymać wymagany poziom oporów przepływu. Powoduje to nie tylko podwyższoną emisję pyłu, ale zwiększa także znacząco ryzyko mechanicznego uszkodzenia worka.

- Wymiana worków na oryginalne worki produkowane przez Nederman. Zalecane jest wykonanie tej usługi przez serwis Nederman:
